SÉRIE RELATÓRIOS

QUALIDADE DAS ÁGUAS COSTEIRAS NO ESTADO DE SÃO PAULO

2019

CETESB COMPANHIA AMBIENTAL DO ESTADO DE SÃO PAULO

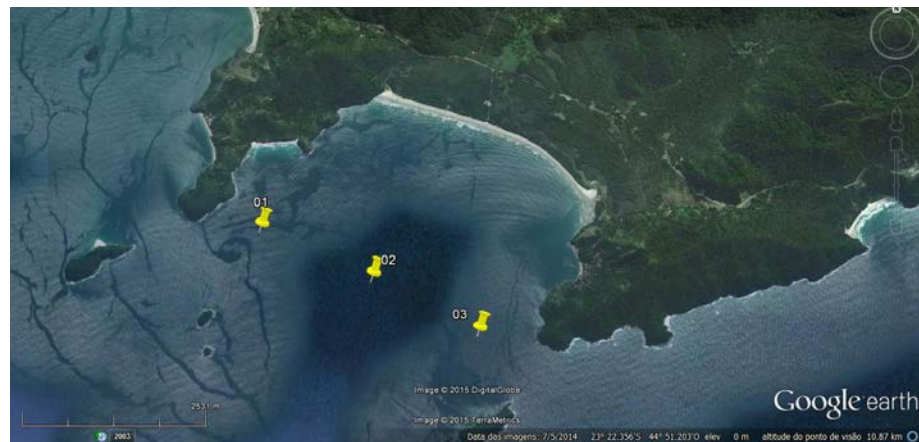
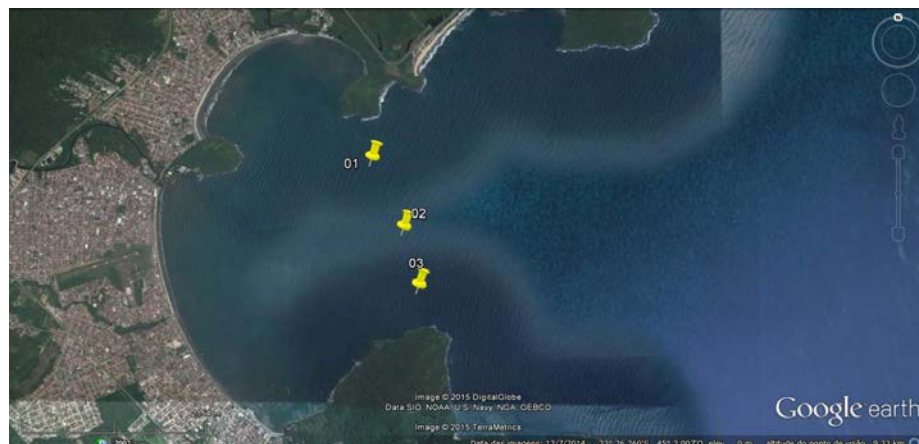
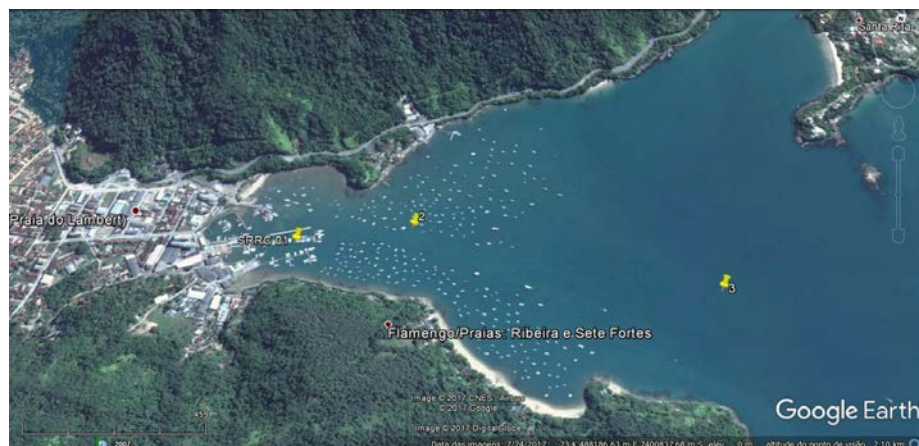
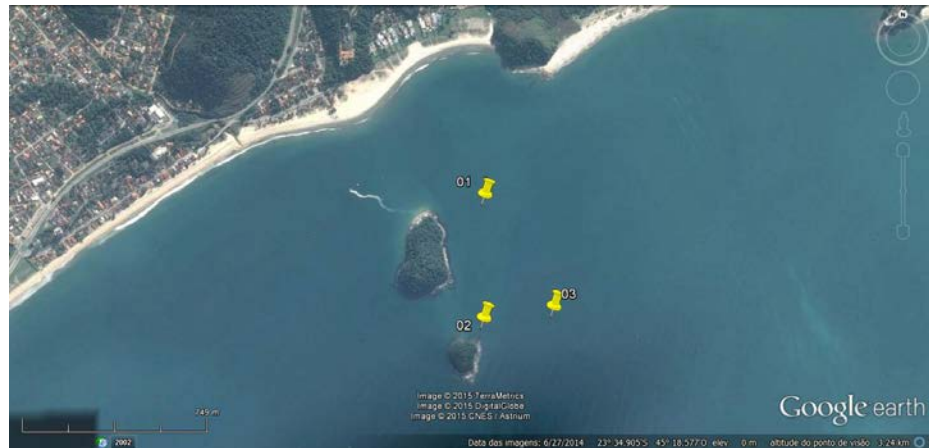
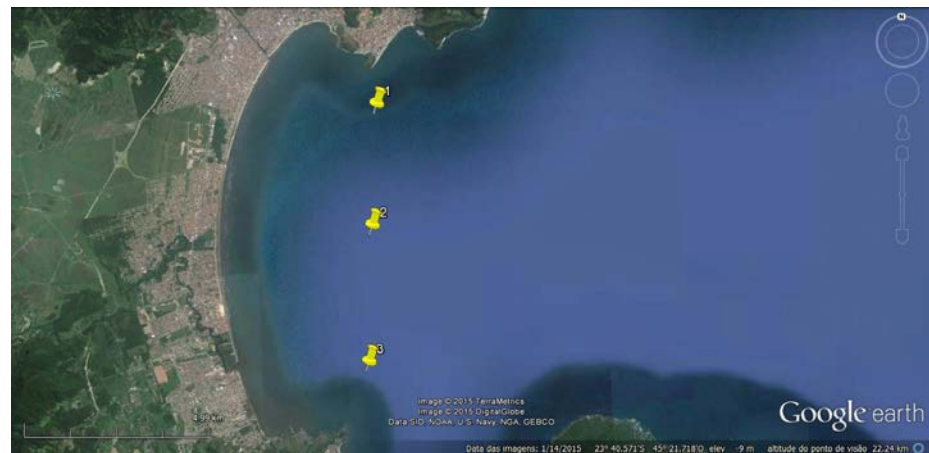
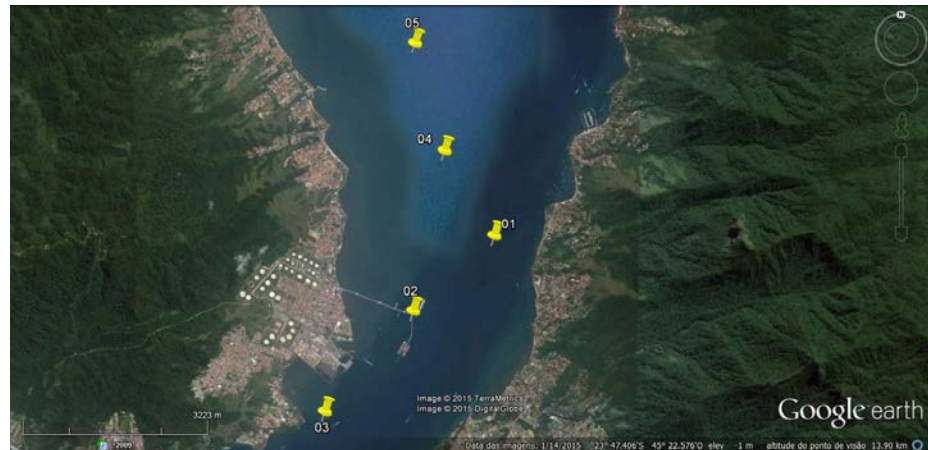
Figura 2.7 – Localização dos pontos de amostragem da rede costeira**PICINGUABA**

A Figura 2.7 apresenta a localização dos pontos de amostragem por área de estudo. No Apêndice 1, encontram-se as coordenadas e a caracterização de todos esses pontos

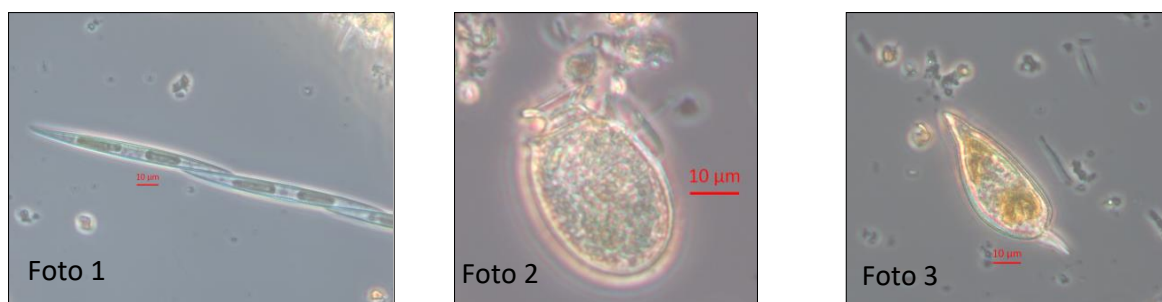
Figura 3.2 – Fotos dos gêneros *Pseudo-nitzschia*, *Dinophysis* e *Prorocentrum*

As diatomáceas do gênero *Pseudo-nitzschia* (Figura 3.2, Foto 1) são consideradas nocivas por serem potencialmente produtoras de ácido domóico (DA), agente causador da *Amnesic Shellfish Poisoning* (ASP), ou Intoxicação Amnésica por Moluscos. (TRAINER *et al.*, 2012). Esse gênero é caracterizado por células que apresentam simetria longitudinal e pela capacidade de formar cadeias. Sua identificação em nível específico é difícil, sendo necessário microscopia de varredura. Entretanto, a identificação e quantificação em nível de gênero já é suficiente considerando o seu risco.

Os dinoflagelados do gênero *Dinophysis* (Figura 3.2, Foto 2) também potencialmente nocivos, produtores de DSP (Toxina diarreica) (MIOTTO & TAMANAHA, 2012), estiveram presentes em aproximadamente 30% das amostragens em 2019, porcentagem inferior à encontrada em 2018. As densidades celulares também foram inferiores às de 2018 com valores quantitativos variando entre 7.000 e 1.000 org.L⁻¹.

Os dinoflagelados do gênero *Prorocentrum* (Figura 3.2, Foto 3) também potencialmente produtores de biotoxinas DSP, foram encontrados em todas as amostragens. Sua quantificação na amostra de água bruta ocorreu nos pontos situados nos municípios de Ubatuba, Caraguatatuba, Peruíbe e Cananeia, com valores que variaram de 3.000 a 6.000 org.L⁻¹. Sua quantificação em 2019 foi inferior à registrada em 2018.

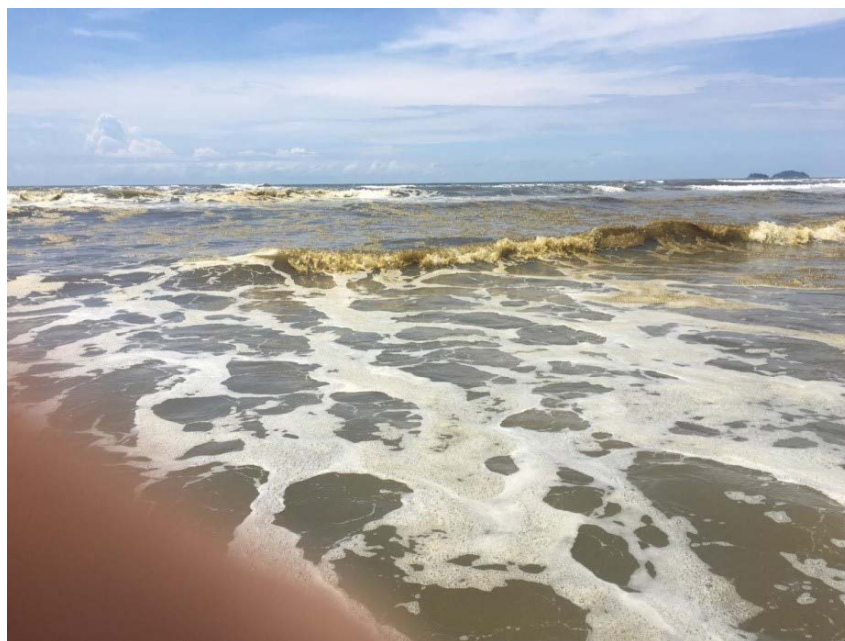
Foto 3.1 – Mancha no balneário São João Batista no Município do Peruíbe (Janeiro de 2019)

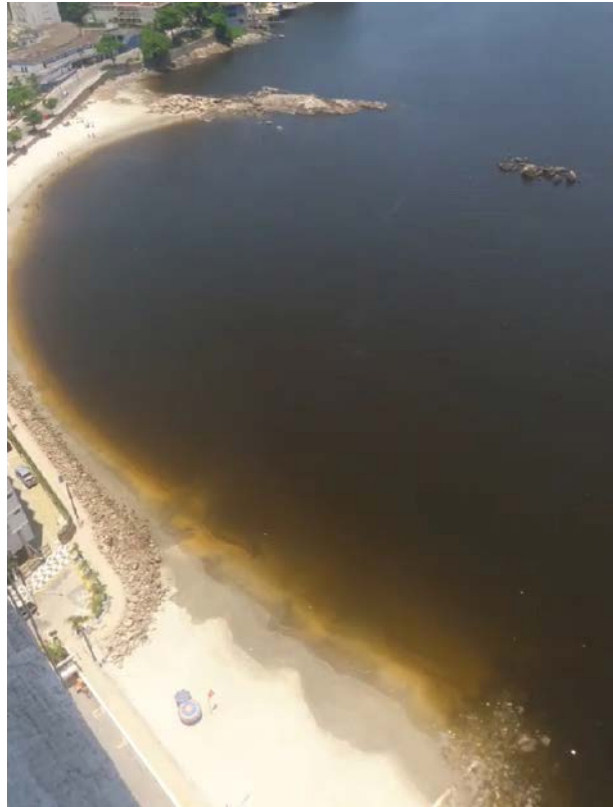
Foto 3.2 – Mancha na praia de Milionários no município do São Vicente (janeiro de 2019)

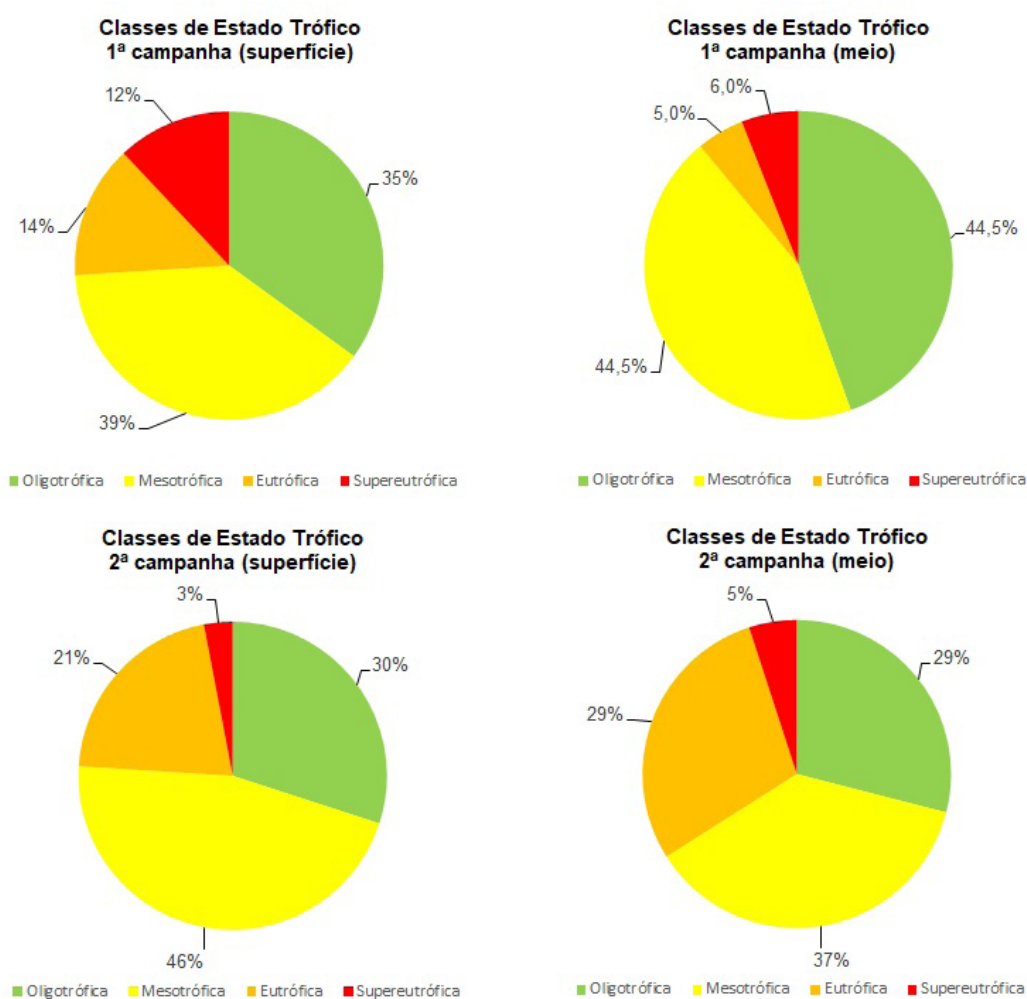
Gráfico 4.11 – Porcentagem por classes de Estado Trófico nas amostras de superfície e meio da coluna de água, 1ª e 2ª campanha de 2019

Na 2ª campanha do total de amostras (superfície e meio) também a maioria exibiu baixa e média trofia com 30 e 41%, respectivamente. Nessa campanha, porém a porcentagem de amostras consideradas de ambientes eutrofizados foram maiores, totalizando 29% (25% Eutrófica e 4% Supereutrófica). Nessa campanha, 24% das amostras de superfície e 34% das amostras do meio da coluna foram indicativas de ambientes eutrofizados. Em relação ao ano anterior, houve uma discreta redução das amostras indicativas de ambientes eutrofizados na superfície, no entanto um aumento, embora pequeno, nas amostras do meio da coluna de água (Gráfico. 4.11).

No Litoral Norte, com oito áreas monitoradas, na 1ª campanha a maioria (65%) das amostras exibiu classificações indicativas de baixa trofia. Na 2ª campanha foi observada uma piora com as amostras indicativas de ambiente eutrofizado perfazendo um total de 31%, e essas piores condições podem estar relacionadas à ocorrência de chuvas que em geral carregam nutrientes de diversas fontes. Apesar de média anual indicar condição Mesotrófica apresentando uma melhora em relação ao observado no ano anterior, na 2ª campanha deste ano na Baía de Caraguatatuba, todas as amostras indicaram classificação Eutrófica. Na média anual, Barra do Una apresentou o maior valor do IETC com classificação Eutrófica exibindo piora em relação ao observado em 2018. O Saco da Ribeira e Cocanha, apesar da classificação Mesotrófica, ou seja, em processo de eutrofização também apresentaram piora da condição trófica em relação ao ano anterior. A região do Litoral Norte de um modo geral mantém a melhor qualidade das águas em relação à eutrofização.

Na Baixada Santista, com 10 áreas monitoradas, na 1ª campanha as amostras foram classificadas de Oligotróficas a Supereutrólicas com 34,5% de suas amostras indicativas de ambientes eutrofizados (Eutrófico e Supereutrófico). Os Emissários Submarinos de Santos, de Praia Grande I e o Rio Preto foram classificadas na média da campanha como ambientes eutrofizados. Comparado ao ano anterior, em ambas as campanhas, foram observadas queda nas porcentagens dessas classes. Na 2ª campanha, comparada com a 1ª, o número de amostras classificadas como Supereutrólicas (18%) diminuiu significativamente, com apenas uma área classificada, pela média da campanha, como Eutrófica (Emissário Submarino de Santos) e uma classificada como Supereutrófica (Rio Preto). A classificação Supereutrófica do Rio Preto foi influenciada pela elevada concentração de clorofila *a* no ponto 4 devido à ocorrência de floração de algas do grupo das diatomáceas. A Baixada Santista, em ambas as campanhas, foi a região que mais contribuiu para a porcentagem de amostras indicativas de ambientes eutrofizados e isto, provavelmente, está relacionado a diversos fatores tais como: a existência de elevada concentração populacional fixa e de população flutuante decorrente do turismo, visto que é a região mais próxima da capital paulista, existência de um grande complexo industrial e portuário, bem como pela ocorrência de chuvas no período de amostragem que tendem a carrear nutrientes advindos de efluentes domésticos, bem como das outras atividades existentes nessa região.

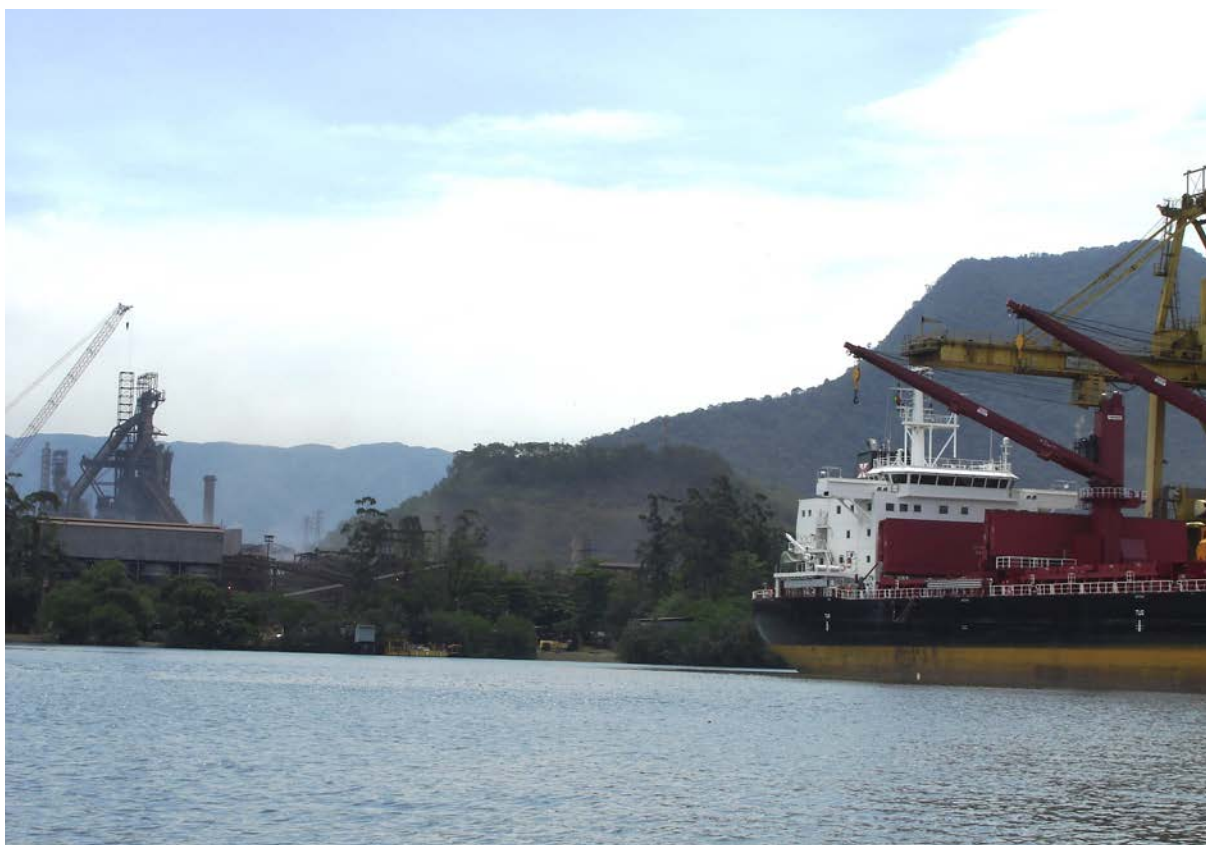
1) Local: Canal de Piaçaguera

O Canal de Piaçaguera foi incluído em 2014 nas áreas de monitoramento da Rede Costeira dada sua função de escoamento da produção de algumas indústrias de Cubatão, bem como por receber as contribuições da cidade por meio dos rios. Em 2015, com base nas cartas náuticas e no comportamento histórico do ponto 3 do Canal de Santos, optou-se por transferir esse ponto para a área do Canal de Piaçaguera.

Portanto, em 2015, o ponto 3 do Canal de Santos foi realocado e agora faz parte da área do Canal de Piaçaguera. O ponto 4 do Canal de Santos, introduzido recentemente, passou a ser o terceiro ponto desse canal. Essa mudança reflete uma adequação aos limites geográficos de cada área na figura das cartas náuticas. Além disso, notou-se que a qualidade do ponto 3 do Canal de Santos apresentou resultados mais parecidos com os encontrados no Canal de Piaçaguera, fator este que acabou corroborando a ideia de mudança.

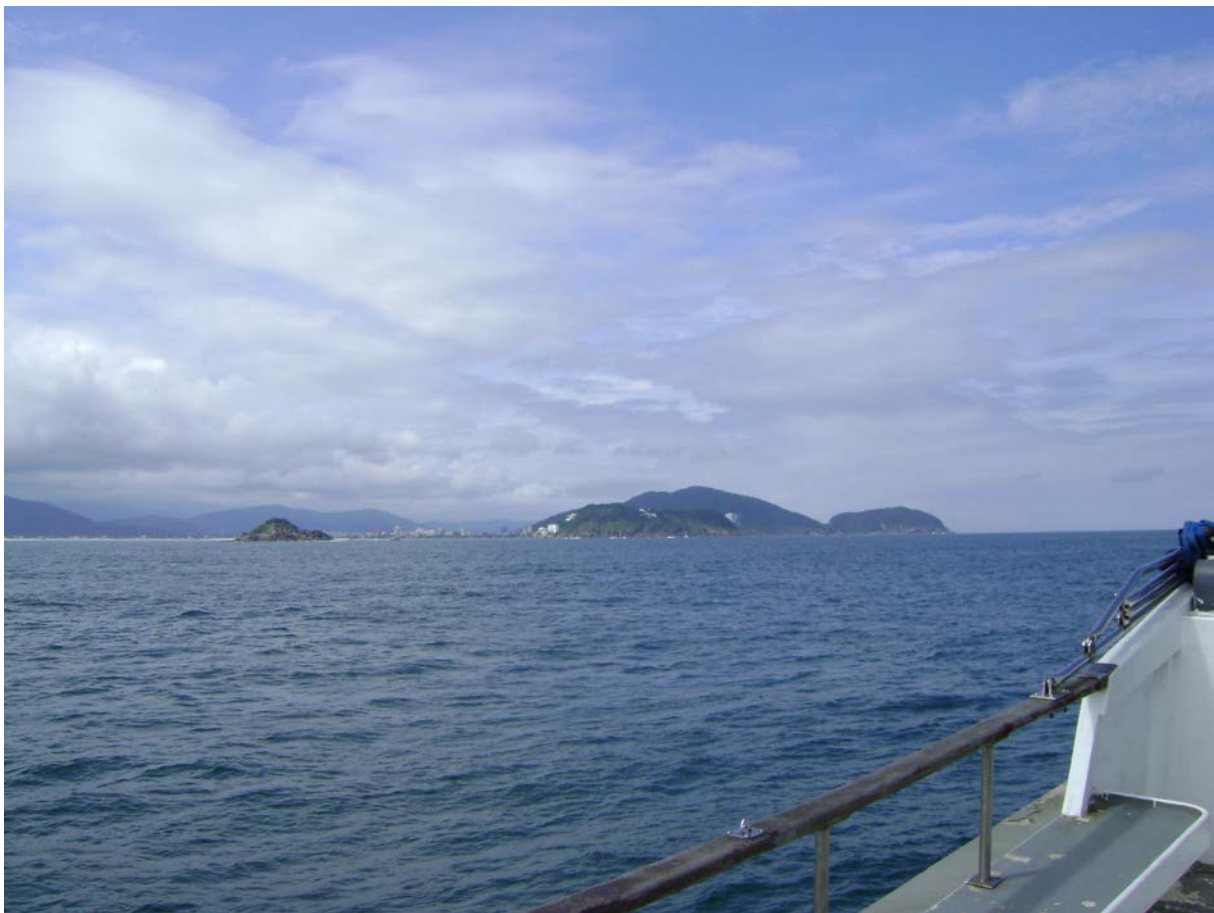
1) Local: Emissário submarino do Guarujá

A enseada do Guarujá, de geometria alongada, é um ambiente costeiro de plataforma continental aberta. Nela localiza-se o sistema de disposição oceânica dos esgotos sanitários do Guarujá composto por uma EPC (Estação de Precondicionamento), na qual o efluente passa por gradeamento e peneiras finas (ambos visando à remoção de sólidos), seguido pela cloração (para a eliminação dos coliformes) sendo posteriormente eliminado por meio do Emissário Submarino, localizado na praia da Enseada. Esse sistema atende a uma população de 445.858 habitantes.

Cabe ressaltar que esse emissário é o maior em extensão do litoral paulista (4.500 m) e o que atinge a maior profundidade na Baixada Santista (14m), e possui a segunda maior vazão em todo o litoral (1.447 m³/s).

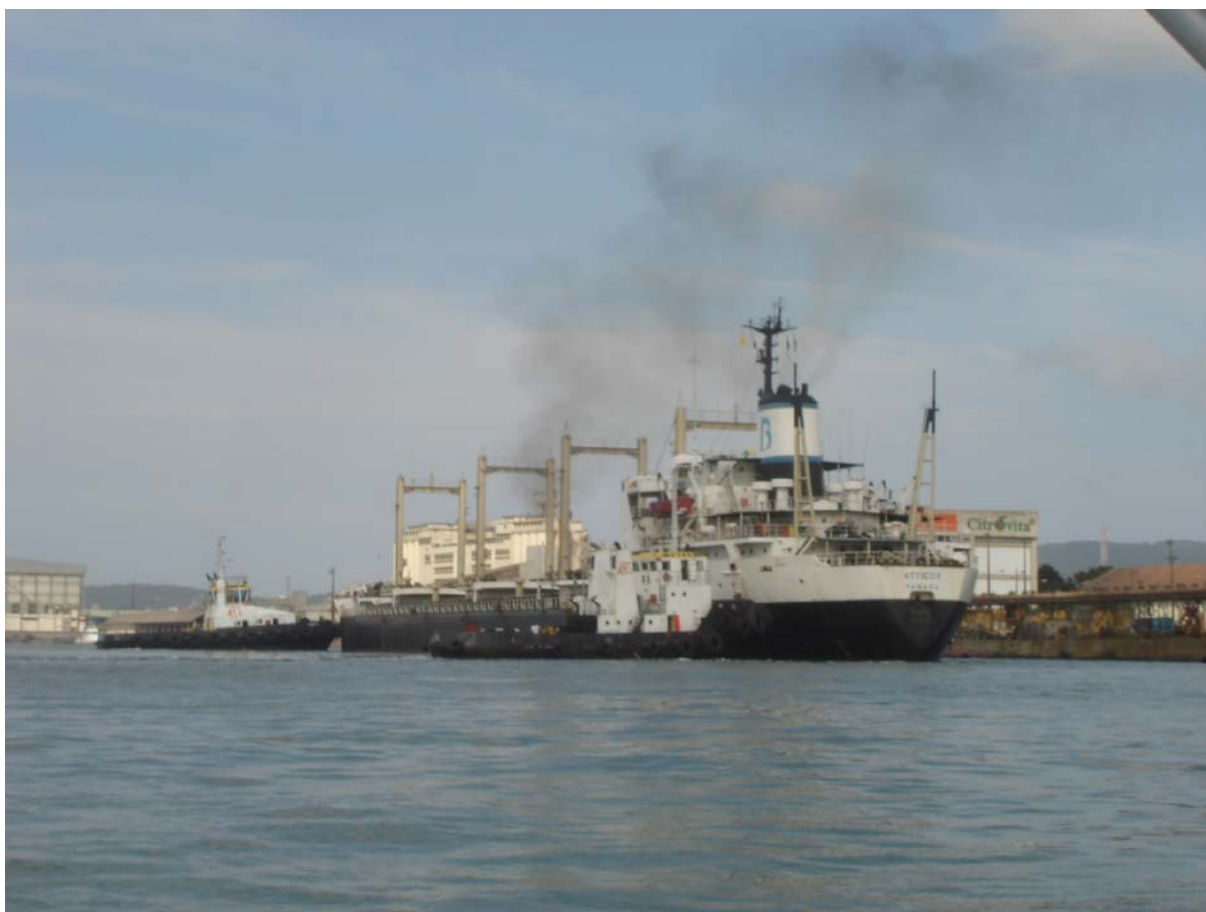
1) Local: Canal de Santos

O Canal de Santos tem cerca de 13 km de extensão, com profundidade média entre 12 e 14 metros. Localiza-se a leste da Ilha de Santo Amaro, interligando a parte interna do Estuário de Santos à Baía. A principal atividade nessa área é representada pelo Porto de Santos, que ocupa mais de 7 milhões de m². O Canal recebe a drenagem dos municípios de Cubatão, Santos e Guarujá, além de influência do Canal de Bertioga. É uma área intensamente impactada pela atividade portuária e pela presença, nas adjacências, de parque industrial, além de esgotos domésticos. Para manutenção da atividade portuária, há a necessidade de dragagem periódica do canal de navegação e, dada a natureza desse material, é necessário o monitoramento do ambiente.

Os pontos de amostragem foram selecionados com o objetivo de englobar as diversas fontes potenciais de poluição que afluem para essas águas. Na margem esquerda (Guarujá), além de terminais portuários, há também moradias de baixa renda, representada por favelas (ponto 1). No ponto 2 predominam as atividades portuárias e drenagem urbana. O ponto 3 foi escolhido por ser o início do Canal do porto, próximo à saída do Canal de Bertioga.
