QUALIDADE DAS PRAIAS LITORÂNEAS NO ESTADO DE SÃO PAULO

2019

CETESB COMPANHIA AMBIENTAL DO ESTADO DE SÃO PAULO

SÉRIE RELATÓRIOS

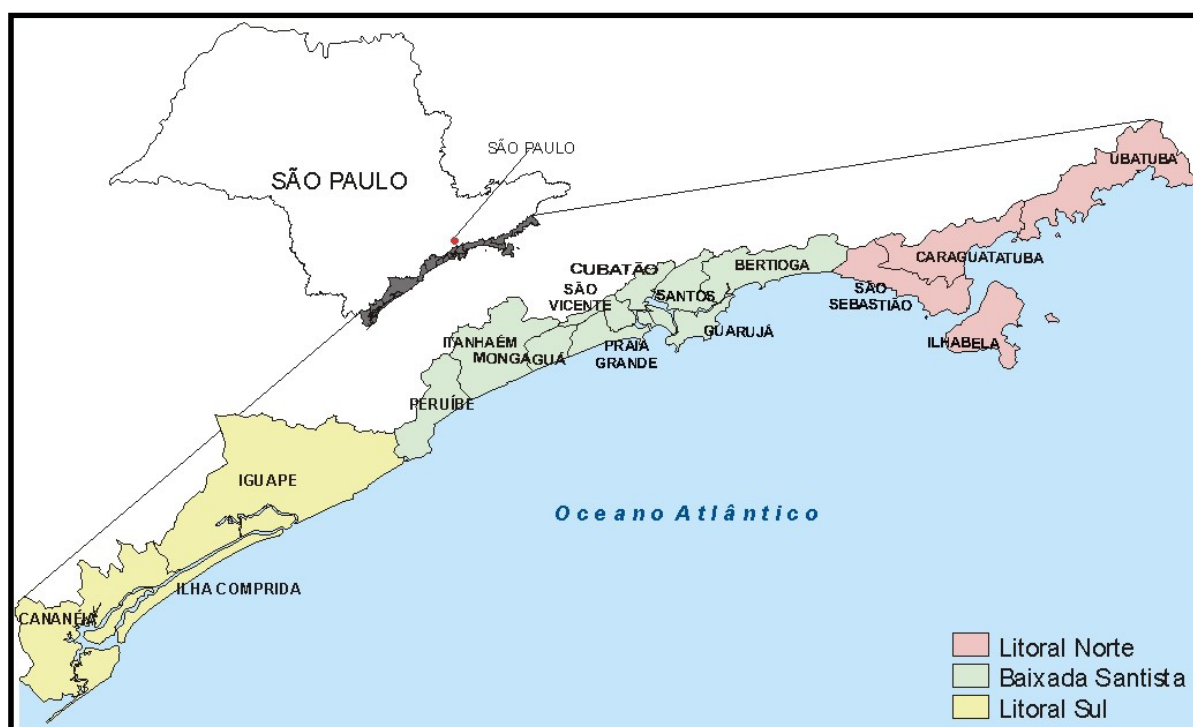
Mapa 1.1 – Municípios do Litoral Paulista

O litoral de São Paulo possui cerca de 880 km de extensão de linha de costa e abrange 16 municípios, com área total de 7.759 km². As três UGRHs (Unidades de Gerenciamento de Recursos Hídricos) que englobam os municípios do litoral são: Litoral Norte (UGRHI 3), Baixada Santista (UGRHI 7) e Ribeira do Iguape/Litoral Sul (UGRHI 11) (Mapa 1.1). A Tabela 1.1 mostra as áreas dos municípios litorâneos e a extensão da linha de costa de cada um.

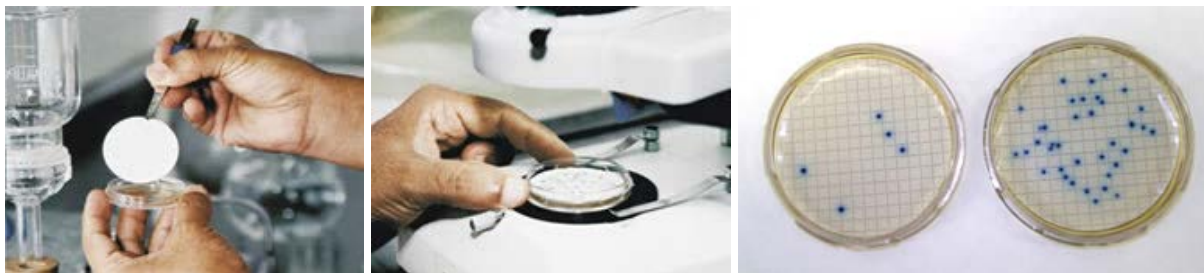
Foto 2.1 – Placas com as colônias do indicador microbiológico

Para as análises microbiológicas, as amostras de água do mar são filtradas em membranas com porosidade inferior ao tamanho das bactérias de modo que essas, se presentes na amostra, fiquem retidas. Em seguida essas membranas são colocadas em placas com meio de cultura específico para o crescimento das bactérias indicadoras de poluição fecal. Elas ficam incubadas por 24h e depois é feita a leitura que é a contagem do número de colônias dessas bactérias indicadoras de contaminação fecal (Foto 2.1). O resultado, expresso em Unidades Formadoras de Colônias (UFC/100mL) é comparado com os critérios estabelecidos na legislação específica.

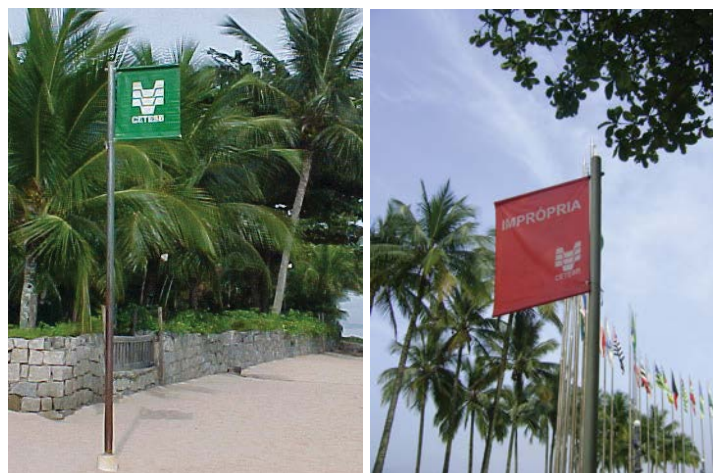
Foto 2.2 – Bandeiras de sinalização

A bandeira de cor verde indica que a qualidade da água está adequada para o banho, sendo a praia classificada como Própria. A bandeira de cor vermelha é utilizada para praias Impróprias, indicando que o banho de mar deve ser evitado. A sinalização é mantida ou substituída juntamente com a emissão do boletim, de acordo com a nova classificação estabelecida para a praia. As bandeiras utilizadas na sinalização são apresentadas na Foto 2.2.

a) praia própria

b) praia imprópria

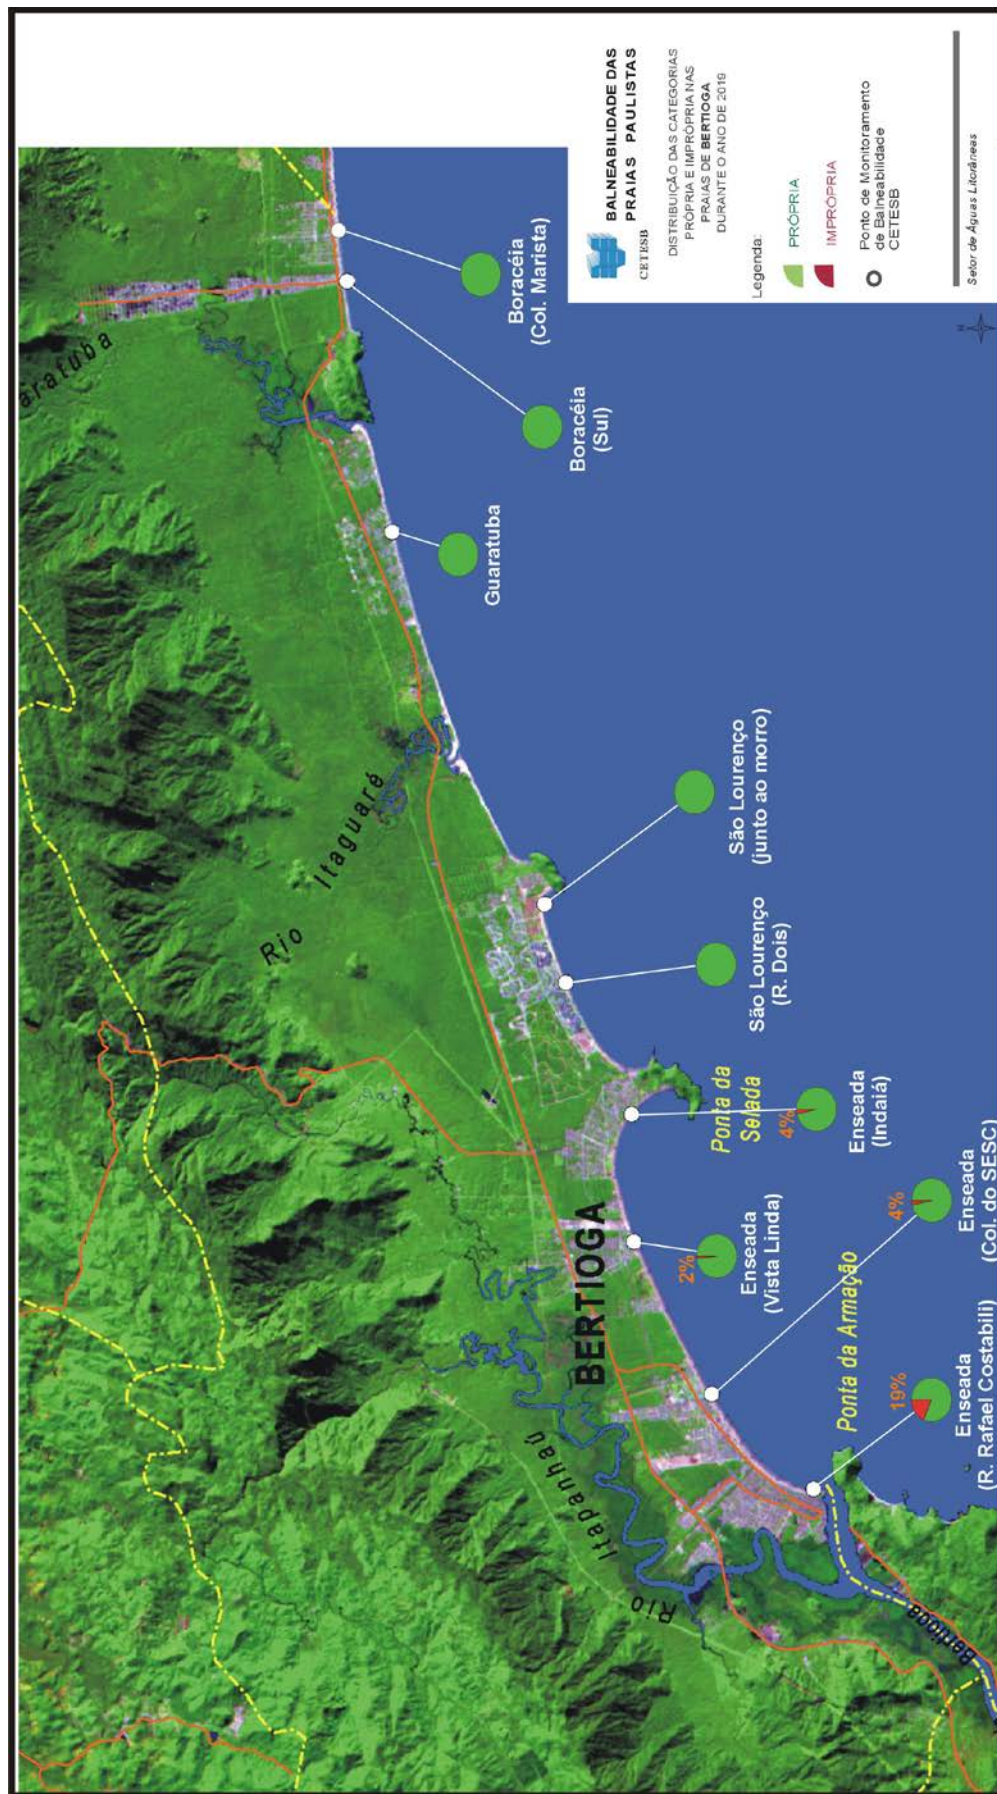
Figura 3.5 – Imagem de satélite de Bertioga, com a distribuição das categorias Própria e Imprópria de balneabilidade em 2019

Observando-se o Gráfico 3.28, nota-se que o ponto que ficou mais tempo impróprio para banho foi aquele situado em frente à Rua Rafael Costabili na Praia da Enseada (19%). A Figura 3.5 apresenta imagem de satélite de Bertioga, com a distribuição das categorias Própria e Imprópria de cada ponto de avaliação da balneabilidade.

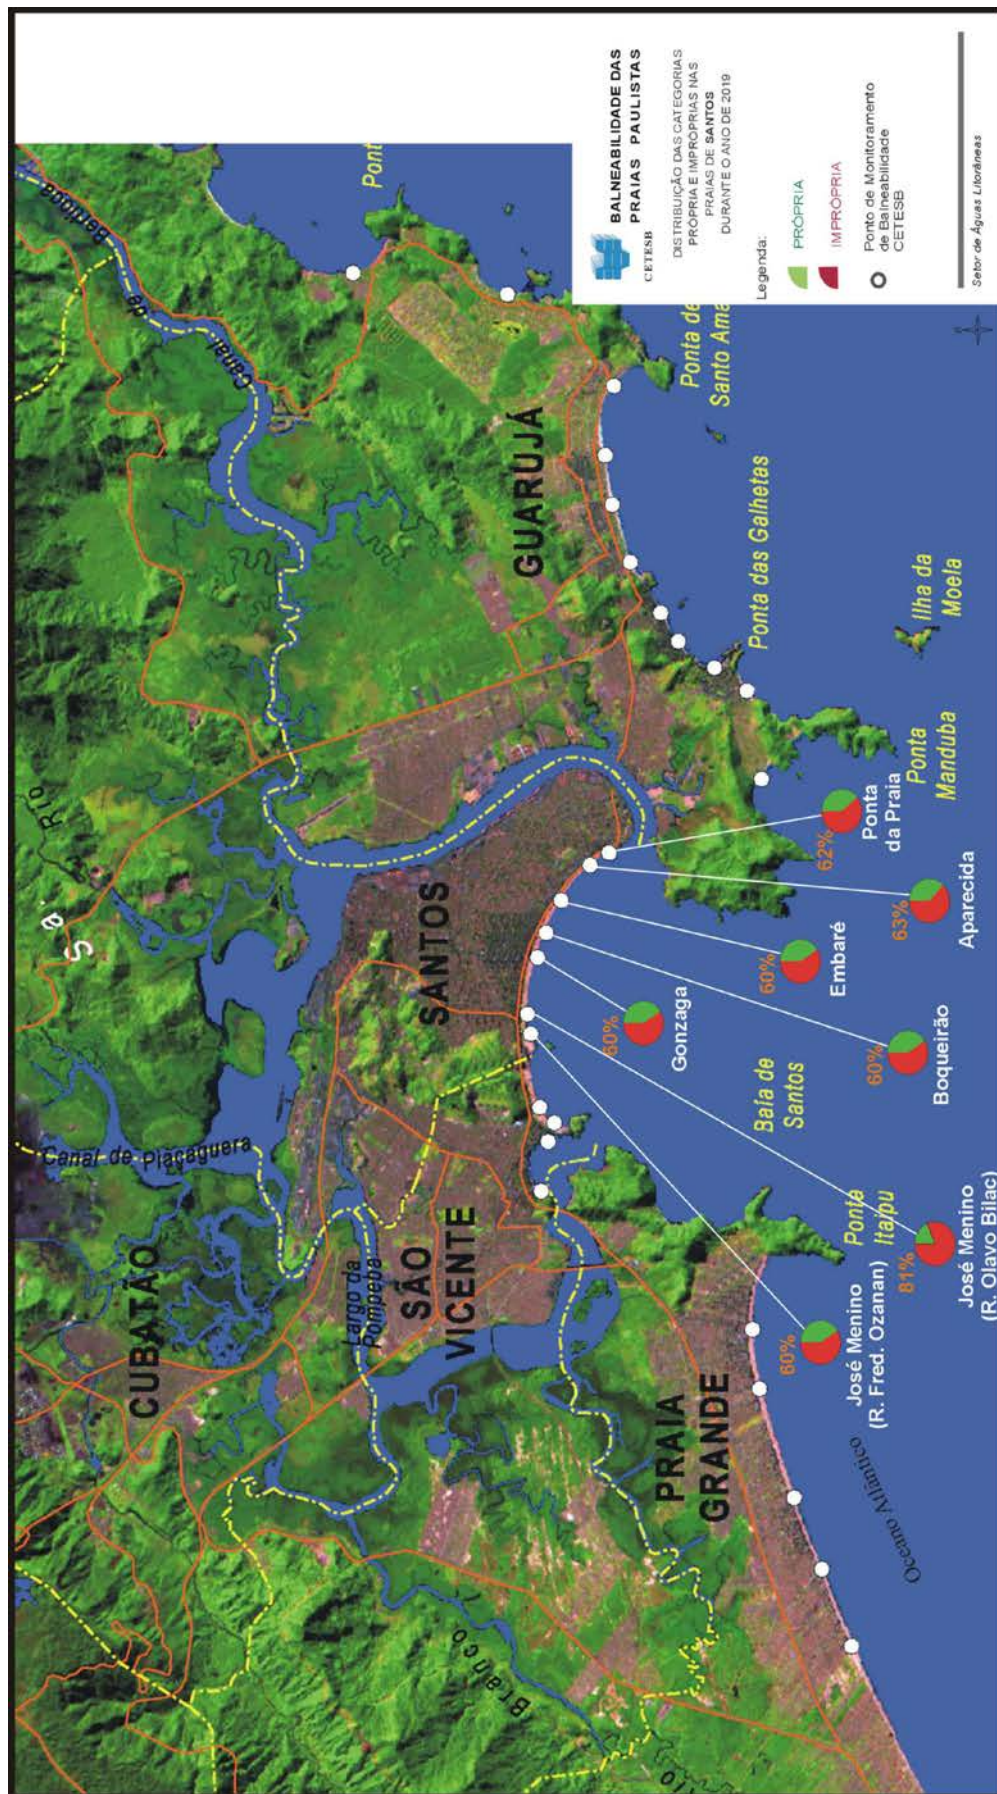
Figura 3.7 – Imagem de satélite de Santos, com a distribuição das categorias Própria e Imprópria de cada ponto de balneabilidade em 2019

O atendimento à legislação nos últimos dez anos variou de 0% até 13% em 2018 (Gráfico 3.43), com média em torno dos 4%. Os resultados mostram que os canais recebem contribuições de efluentes domésticos clandestinos (esgotos) e da poluição difusa com a água de escoamento superficial, que acrescentados à drenagem pluvial, torna-se a principal fonte de poluição das praias do município.

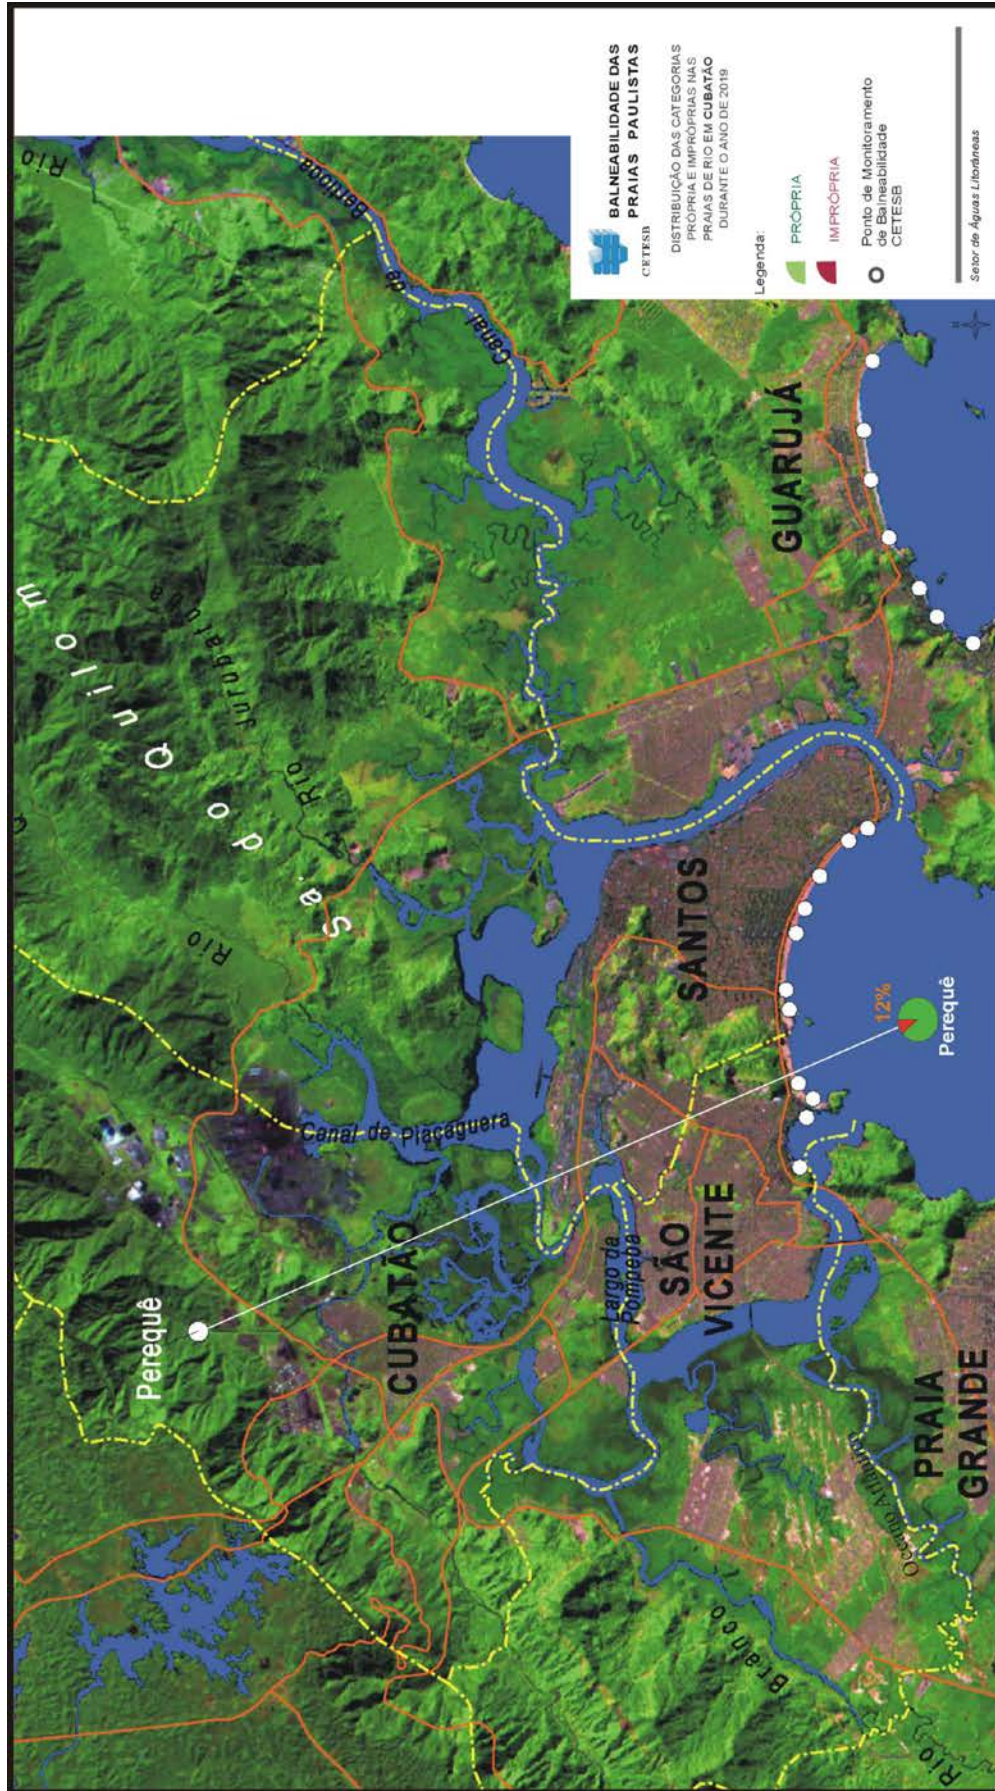
Figura 3.13 – Imagem de satélite de Cubatão, com a distribuição das categorias Própria e Imprópria do ponto de balneabilidade em 2019

A Figura 3.13 apresenta a imagem de satélite de Cubatão, com a distribuição das categorias Própria e Imprópria do ponto avaliado.
